二戸市通学路交通安全プログラム

～通学路の安全確保に関する取組の方針～

令和 7 年 7 月

二戸市通学路安全推進会議

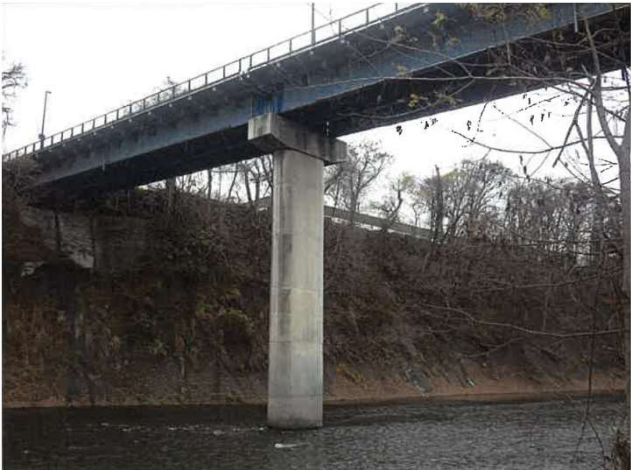
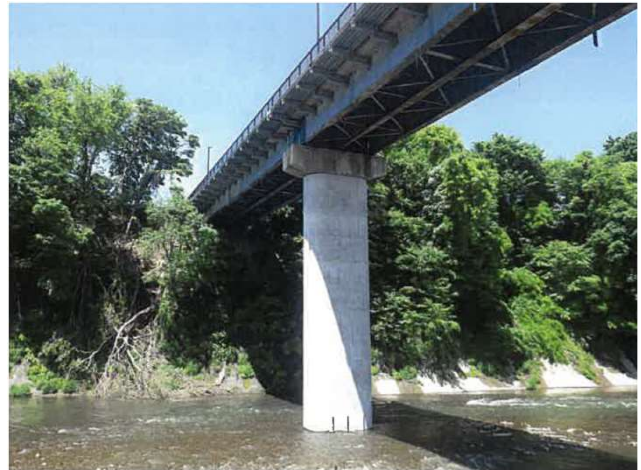
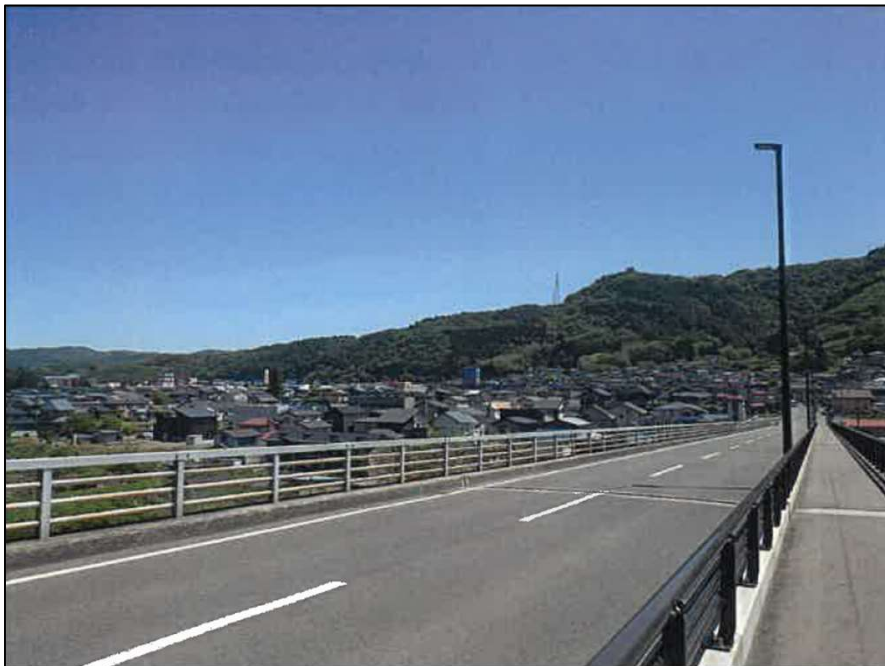
危険箇所番号12 市道 馬場長瀬線
(令和6年度完了)
歩道設置による歩車道分離

道路部の歩道は平成30年度に設置済み

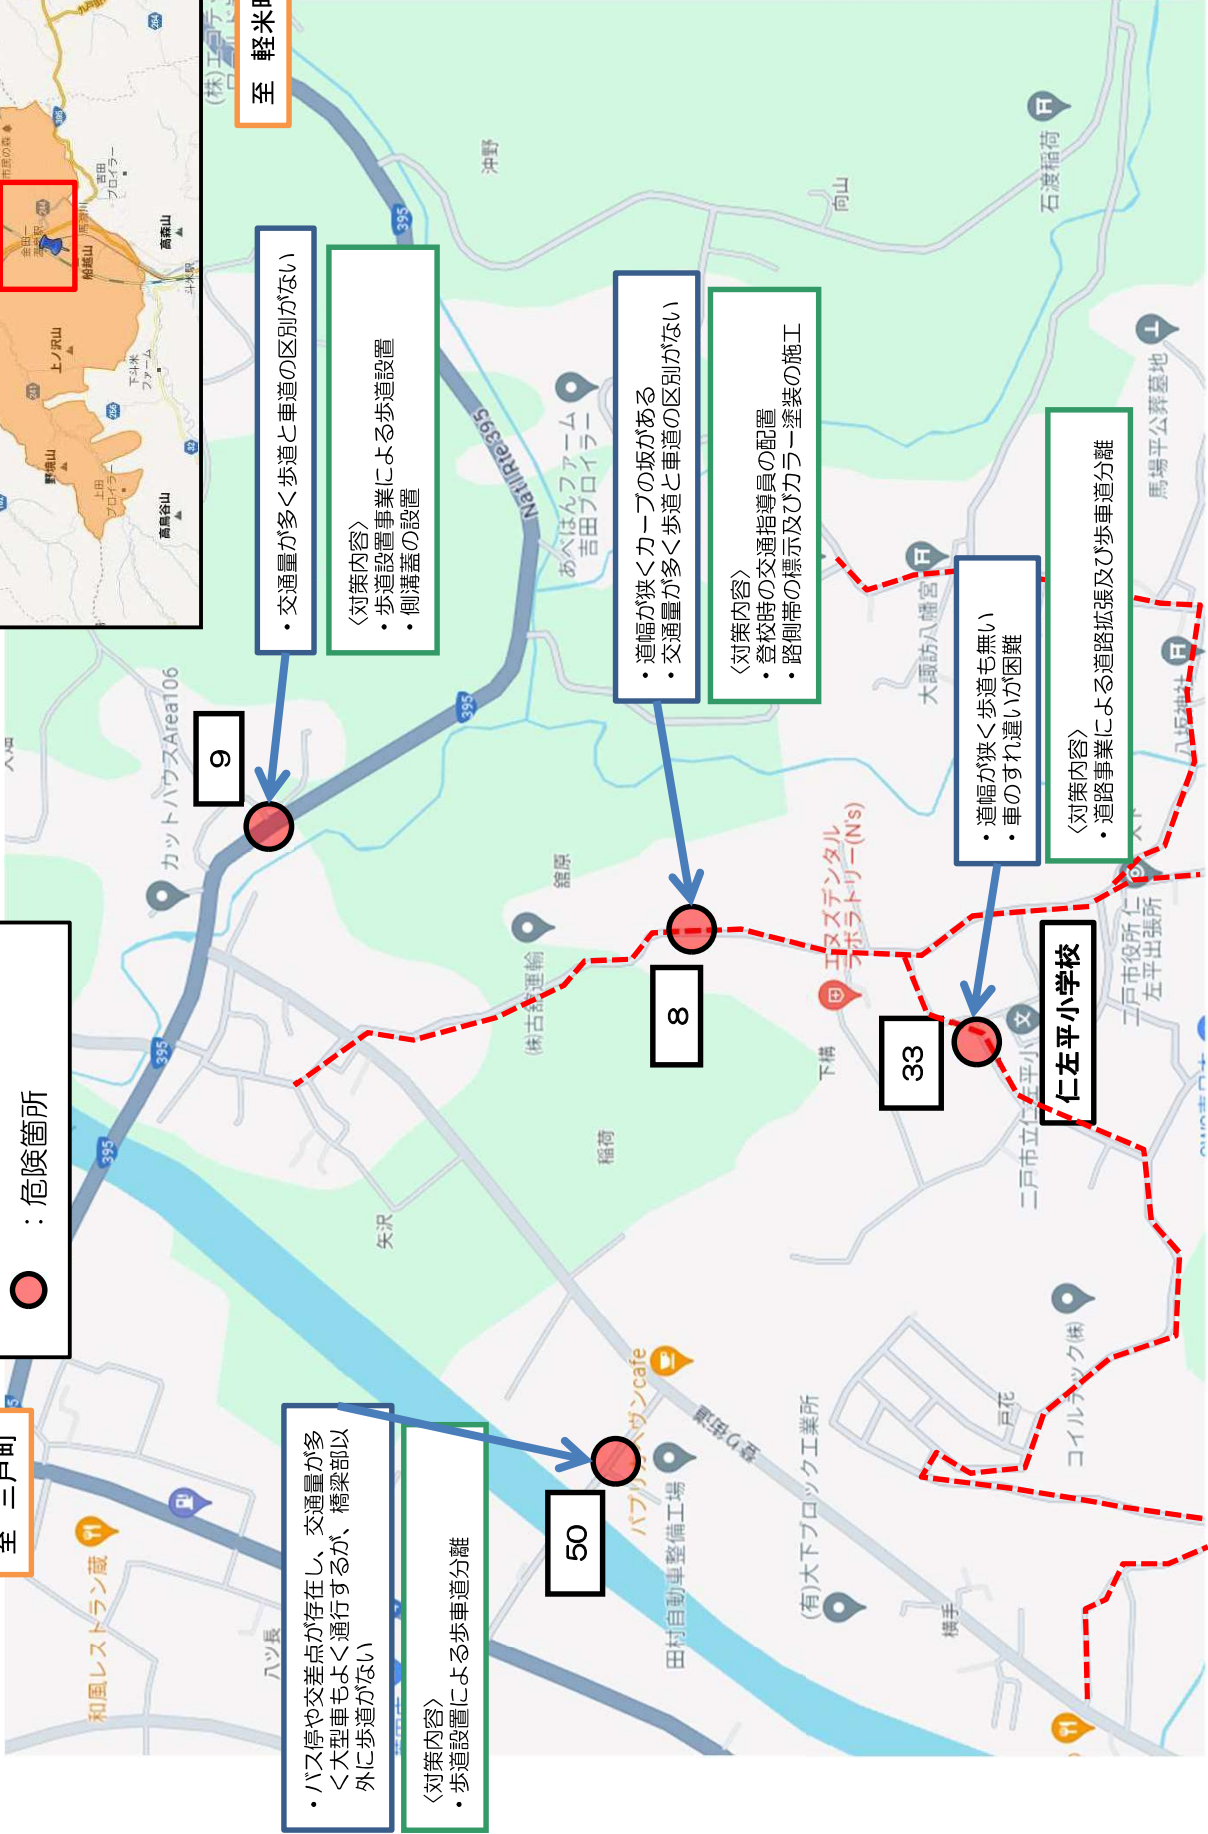
二戸市 仁左平小学校区 点検箇所

50
 ・バス停や交差点が存在し、交通量が多く大型車もよく通行するが、橋梁部以外に歩道がない
 〈対策内容〉
 ・歩道設置による歩車道分離

9
 ・交通量が多く歩道と車道の区別がない
 〈対策内容〉
 ・歩道設置事業による歩道設置
 ・側溝蓋の設置

8
 ・道幅が狭くカーブの坂がある
 ・交通量が多く歩道と車道の区別がない
 〈対策内容〉
 ・登校時の交通指導員の配置
 ・路側帯の標示及びカラー塗装の施工

33
 ・道幅が狭く歩道も無い
 ・車のすれ違いが困難
 〈対策内容〉
 ・道路事業による道路拡張及び歩車道分離

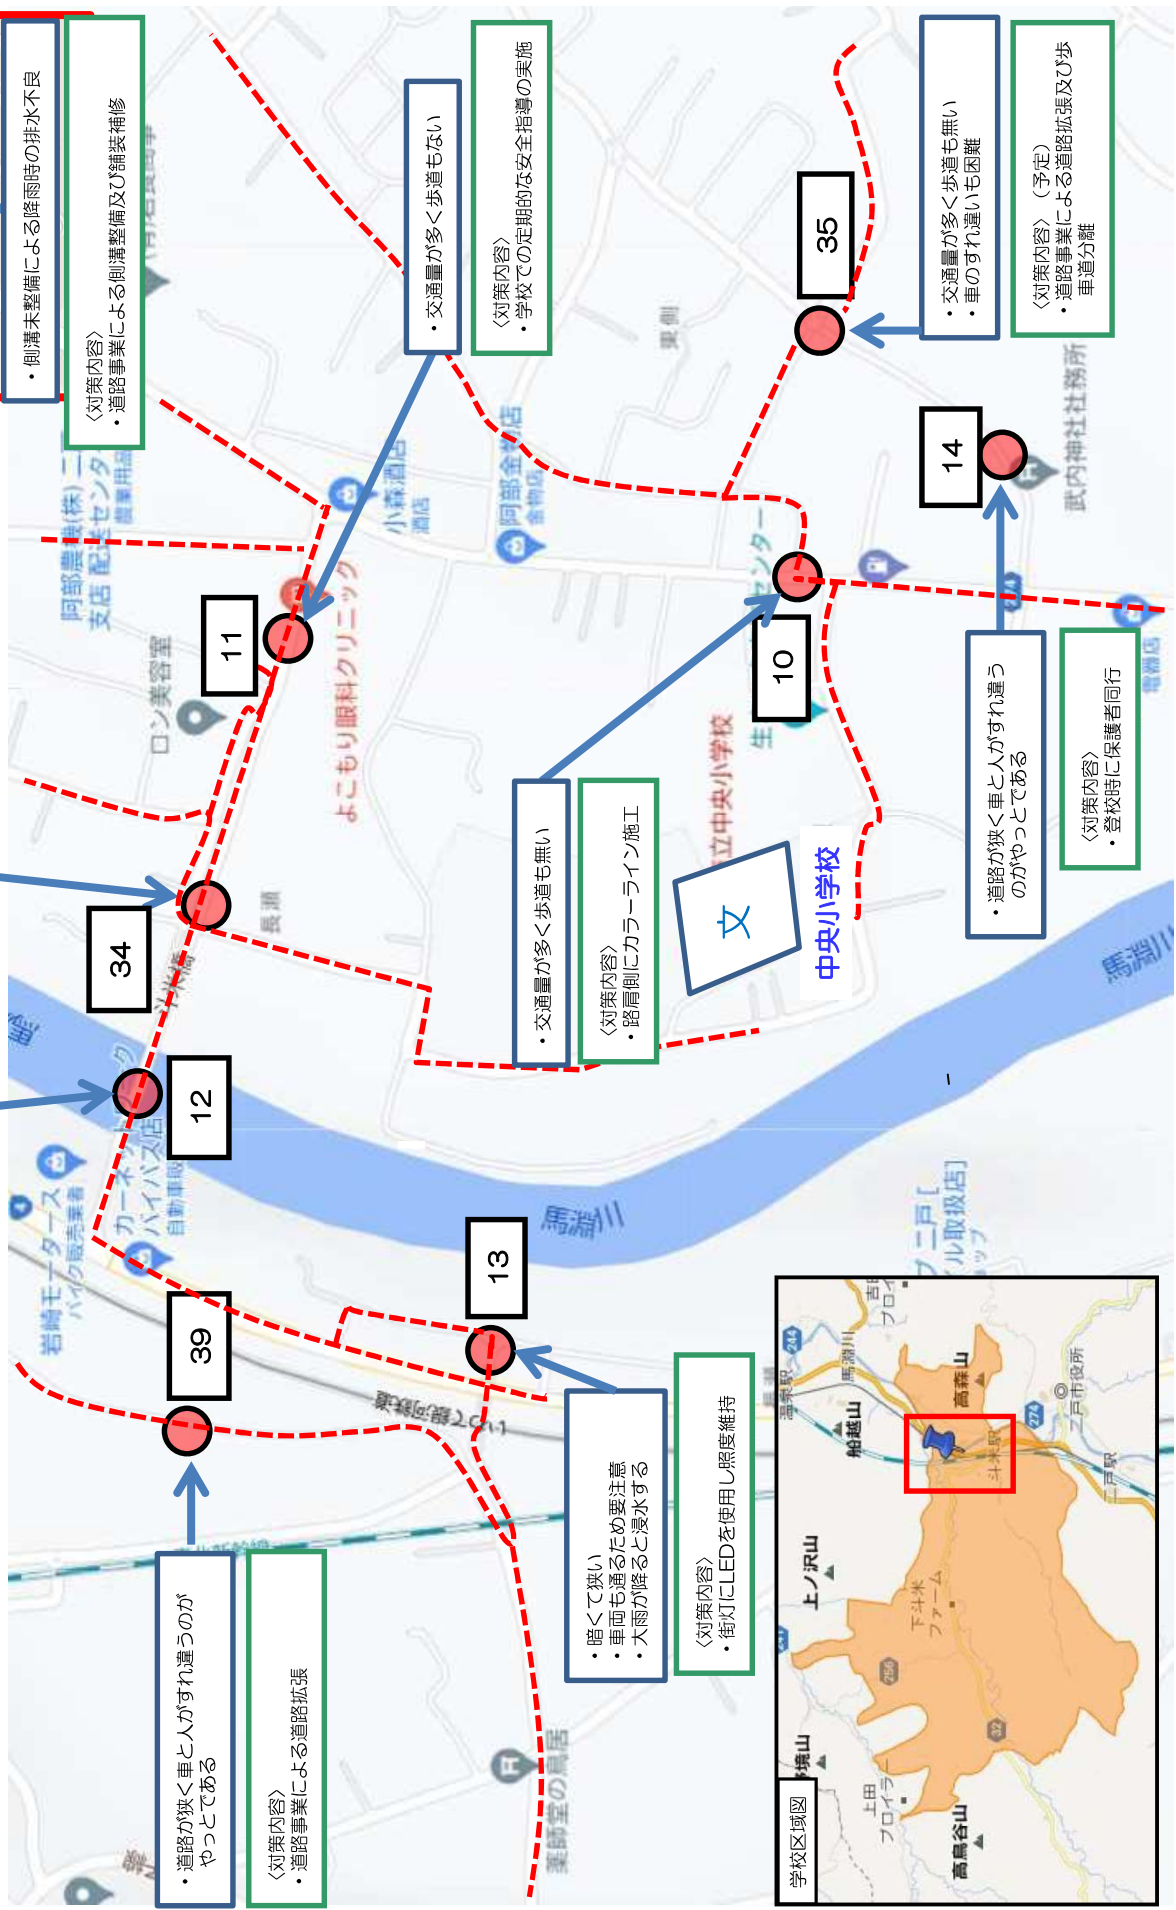
二戸市 中央小学校区 点検箇所

・道幅が狭く橋梁部以外には歩道が無い
 ・橋梁部に歩道はあるが狭く危険
 <対策内容>
 ・道路事業による歩道設置で歩車道分離

・交通量が多く歩道も無い
 ・車のすれ違いも困難
 <対策内容>
 ・道路事業による側溝整備及び舗装補修

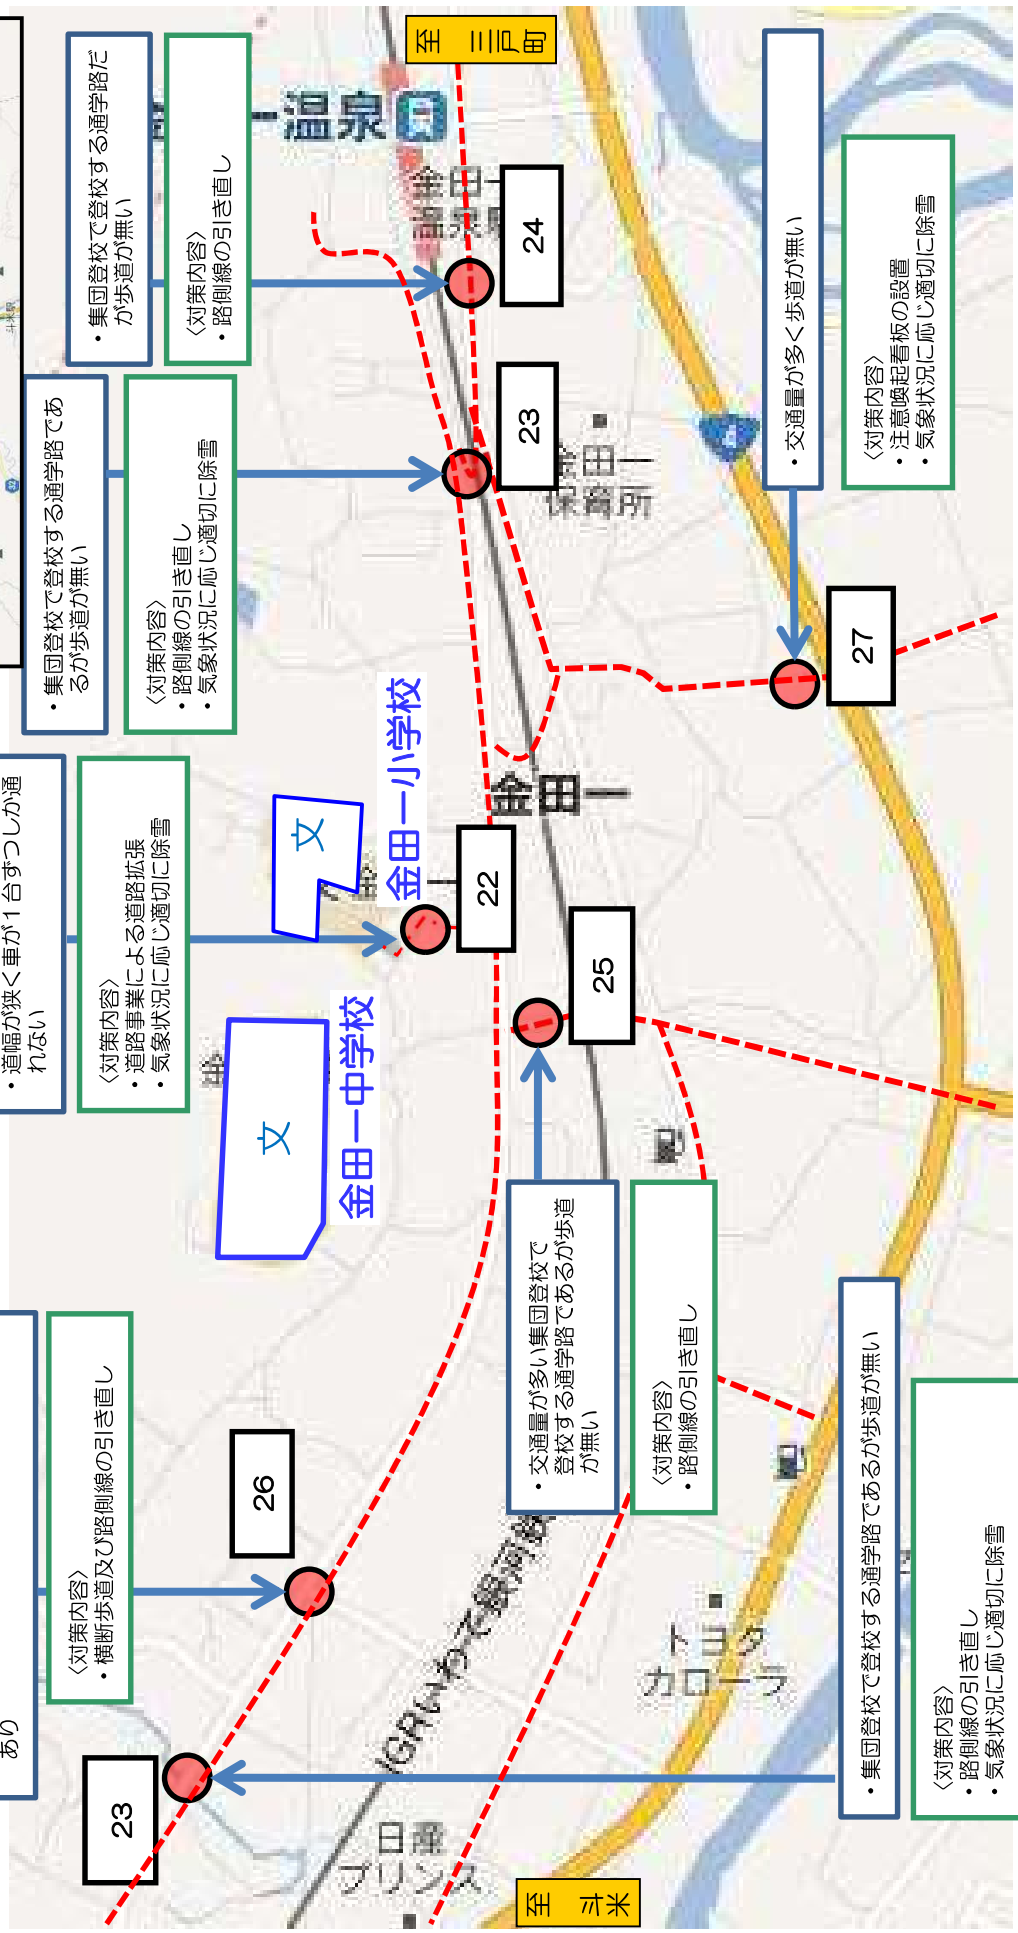
二戸市 金田一小学校区 点検箇所①

• 見通しが良くなく横断歩道が1箇所のみ
 • 現在の横断歩道の位置では2度横断する必要あり

〈対策内容〉
 • 横断歩道及び路側線の引き直し

• 交通量が多い集団登校で登校する通学路であるが歩道が無い
 〈対策内容〉
 • 路側線の引き直し

• 集団登校で登校する通学路であるが歩道が無い
 〈対策内容〉
 • 路側線の引き直し
 • 気象状況に応じ適切に除雪

• 道幅が狭く車が1台ずつしか通れない
 〈対策内容〉
 • 道路事業による道路拡張
 • 気象状況に応じ適切に除雪

• 集団登校で登校する通学路だが歩道が無い
 〈対策内容〉
 • 路側線の引き直し

• 交通量が多く歩道が無い
 〈対策内容〉
 • 注意喚起看板の設置
 • 気象状況に応じ適切に除雪
